Denkschrift 2018

Beitrag Nr. 15

Planung, Pflege und Unterhalt von Außenan-
lagen des Landes

Planung, Pflege und Unterhalt von Außenanlagen des Landes (Kapitel 1208, 1209)

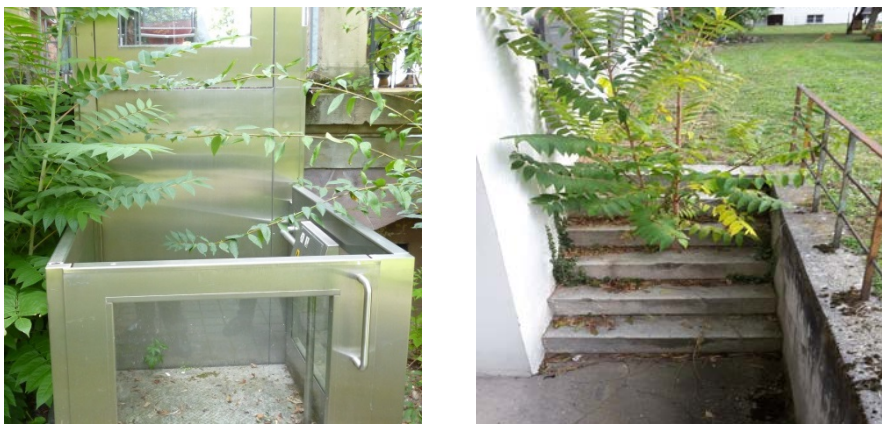
Beläge in Zufahrten und Zugängen zu Gebäuden waren in einem schlechten Zustand. Bei einer geprüften Zufahrt bestand Unfallgefahr. Ein mehrmals

täglich genutzter Zugang zu einem Gebäude war nur über provisorisch verlegte Holzdielen zugänglich. Rampenanlagen waren teilweise an der Grenze der Verkehrssicherheit. Auf Parkplätzen und Wegen in Grünanlagen hatte sich starker Aufwuchs gebildet.

Abbildung 1: Behindertenaufzug als Zugang zu einer Behördenkantine und der Außenabgang zu einem Gebäude

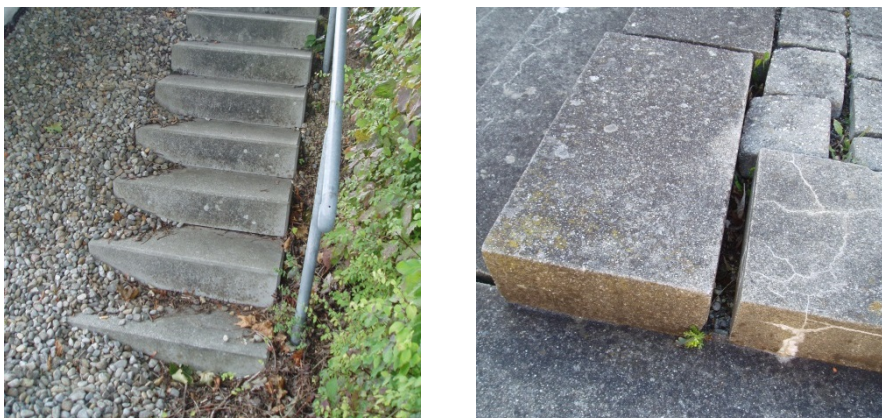
Außentreppen wiesen häufig Verschiebungen, Setzungen oder Verwerfungen auf. Die ungenügende Reinigung von Treppen, wie z. B. die Entfernung von Laub, schränkten die Verkehrssicherheit zusätzlich ein. Mit Hecken zugewachsene Toranlagen und defekte Zäune waren keine Seltenheit. Zaunanlagen, die von angrenzenden Grundstücken aus überwuchert wurden, stellten ein Risiko für Sicherheitsbereiche dar, zum Beispiel bei einer Justizvollzugsanstalt oder einem Polizeiareal.

Abbildung 2: Mangelhafter Unterhalt und Pflege von Treppen

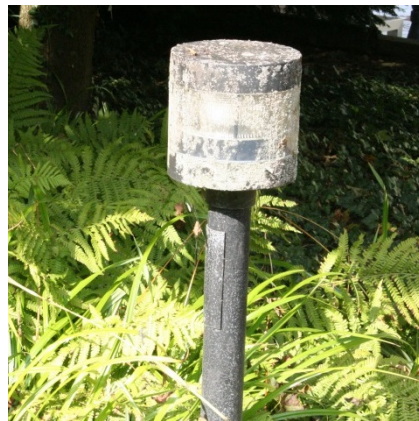
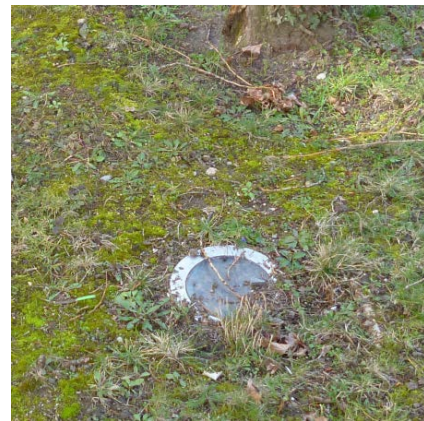
Leuchten waren beschädigt oder verschmutzt. Der überwiegende Teil der Bodeneinbauleuchten wies Feuchtigkeit im Leuchtkörper, zugewachsene oder beschädigte Glasscheiben auf. Vermoosung und Grünbewuchs schränkten die Funktion erheblich ein. Bäume, Hecken und Sträucher verdeckten und verminderten die Leuchtdichte. Die Ausleuchtung von Verkehrsflächen war dadurch unzureichend.

Abbildung 3: Nicht gereinigte Außenleuchten

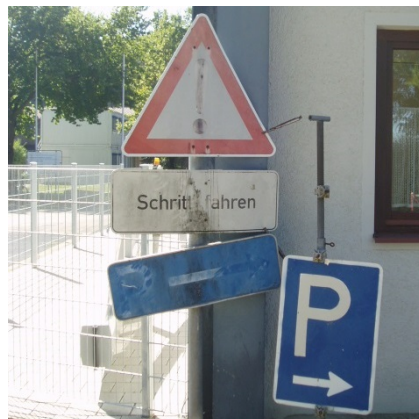
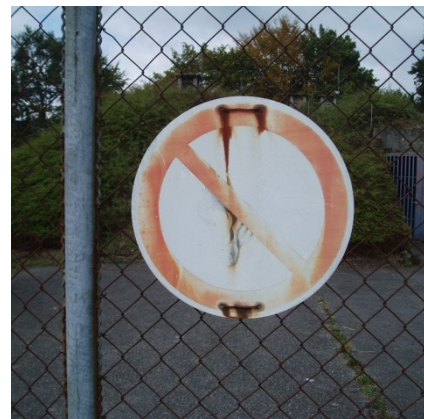
Die Beschilderung überschritt häufig das notwendige Maß. Vielerorts waren Schilder verblichen, verschmutzt oder beklebt. Sie waren unlesbar und führten teilweise zu widersprüchlichen Angaben. Bei einem Munitionsdepot war ein Verbotsschild „Offenes Feuer verboten“ nicht mehr erkennbar.

Abbildung 4: Überschilderung und Schild „Offenes Feuer verboten“

Einheitliche Vorgaben zur Auswahl und Verwendung von technischen Einbauten in Außenanlagen sollten landesweit eingeführt werden. Hierzu könnten z. B. Musterbeschriebe bereitgestellt werden.

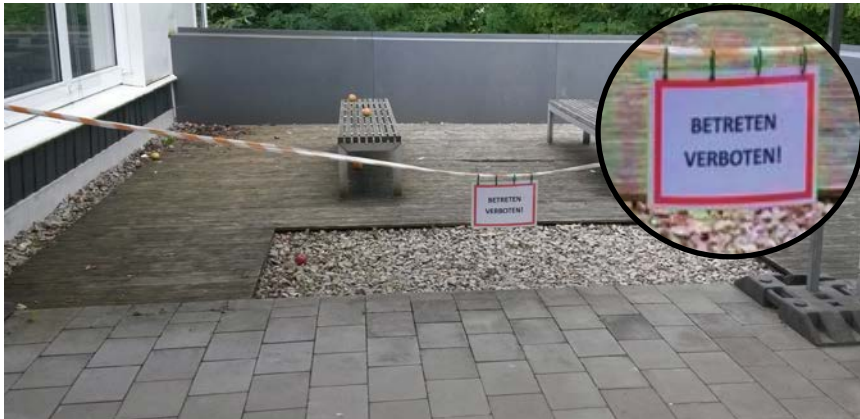
In Außenanlagen wurden oftmals zugewachsene Bänke vorgefunden. Teilweise waren Holzbänke stark verwittert oder Holzbohlen entfernt. Herausragende Schrauben stellten eine Verletzungsgefahr dar. Bei einer Hochschule wurden 2008 drei Holzterrassen als Aufenthaltsbereiche hergestellt. Diese dürfen aus Sicherheitsgründen nicht mehr betreten werden. Grund dafür ist die ungeeignete und nicht nachhaltige Materialwahl.

Abbildung 5: Gesperrte Holzterrasse

Bei der Planung von Außenanlagen müssen die Lebenszykluskosten stärker als bisher berücksichtigt werden.
